**DECRETO Nº 225, DE 19 DE DEZEMBRO DE 2023**

Altera o inciso II do art. 1º do Decreto nº 211 de 08 de novembro de 2023 e dá outras providências.

Foi realizada vistoria no local no dia 06 de novembro 2023, abaixo seguem imagens da edificação:

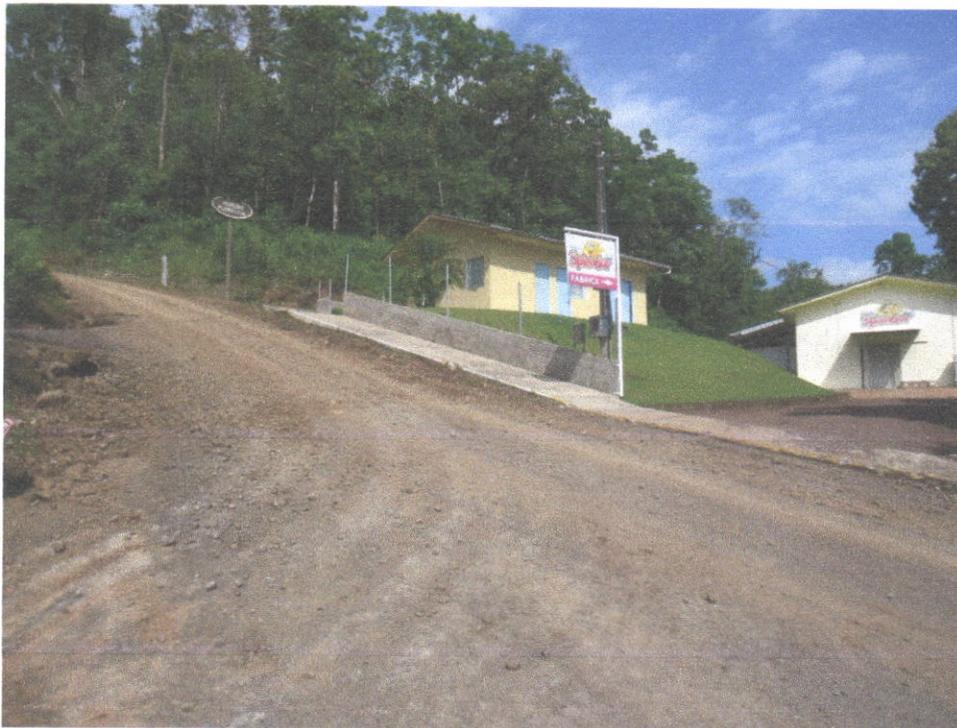
Imagem 05 e 06: vista frontal

Conforme imagens foi constatada ampliações da edificação além da metragem citada, desta forma, deverá ser realizada a regularização do imóvel, salientando que ficará a cargo da empresa.
